TJÄNSTEANTECKNING

Tillsyn enligt LSO

Räddningstjänsten Öland

Objektsnamn Albylen
Adress ALBY 302
Fastighet ALBY 4:26
Objektsnummer 753

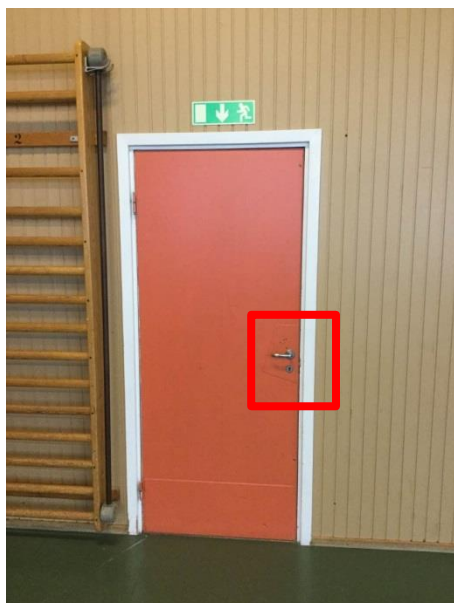
Bild 1.

1. Dörr utmärkt som dörr i utrymningsväg var låst. *Bild 1.*
2. Genomlysta vägledande markeringar lös inte. *Bild 2 & 3.*
3. Det fanns ingen timer på uttag i köket. *Bild 4.*
4. På handbrandsläckarna satt lappar om att de måste servas. *Bild 5.*
5. Brandvarnare var nedtagna på vissa ställen. *Bild 6 & 7.*
6. Det satt ett tygstycke framför dörr i utrymningsväg. *Bild 8.*
